# Orientierender Prüfbericht Nr. 2010-1179

Prüfung der EU Baustoffklasse nach DIN EN 13501-1 im SBI-Test nach DIN EN 13823

Deckbeschichtung lfd. Nr. 12

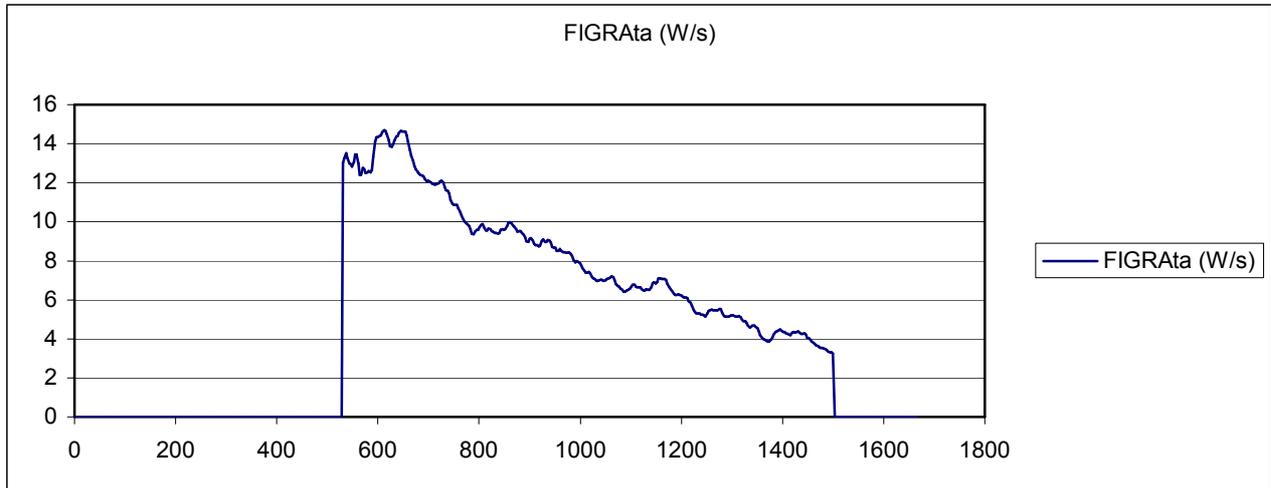
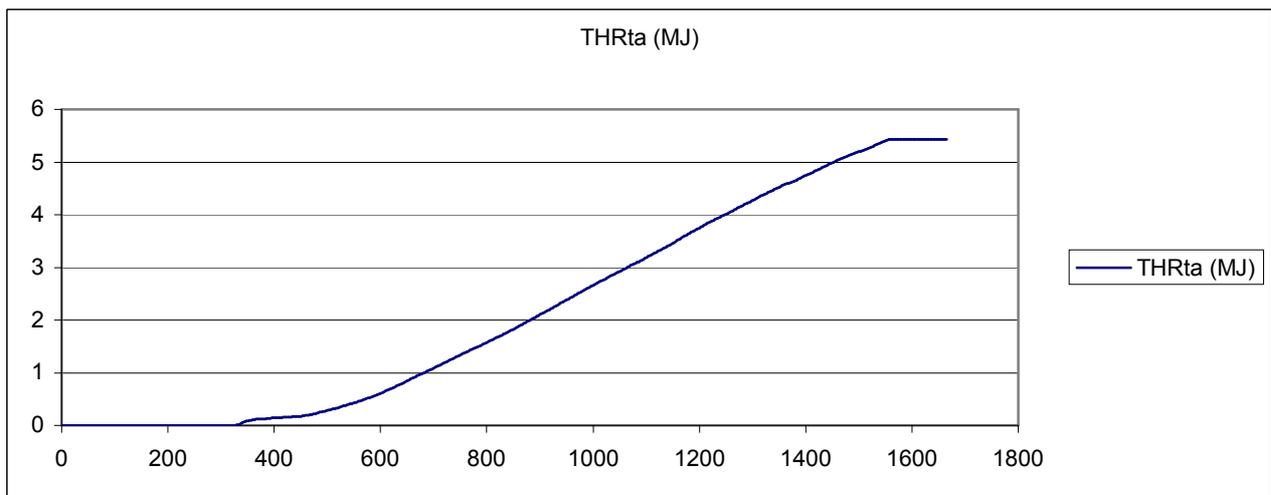
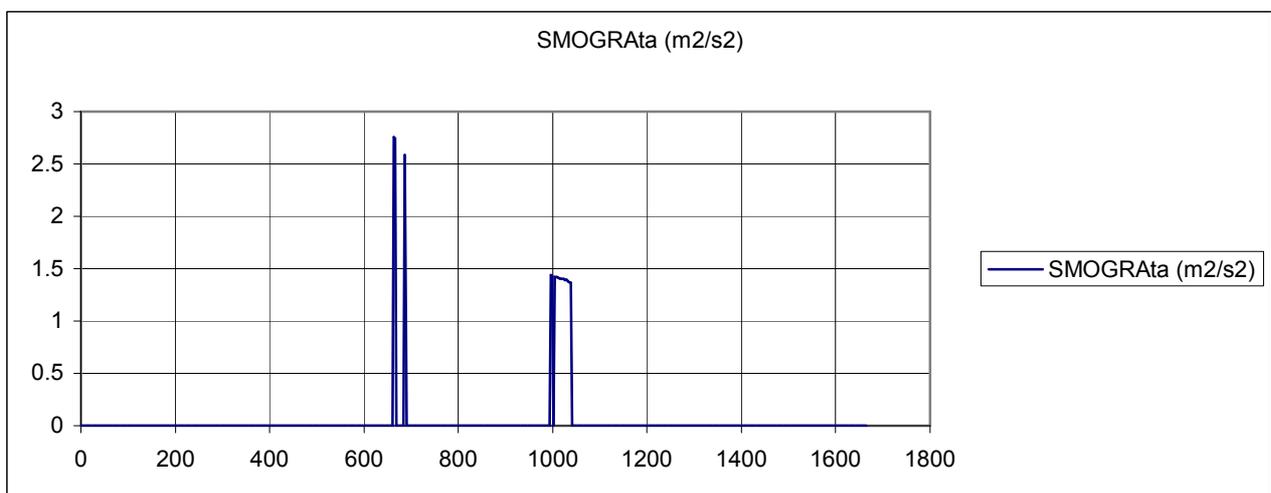
**2.1.2 Diagramme nach DIN EN 13823 (SBI) :**

Versuch 1	Versuch 2	Versuch 3	Mittelwert
<b>FIGRA</b> <sub>0,4MJ</sub>	<b>[W/S]</b>	14,70			14,70
<b>THR</b> <sub>600s</sub>	<b>[MJ]</b>	2,10			2,10
<b>SMOGRA-</b> <b>index</b>	<b>[m<sup>2</sup>/s<sup>2</sup>]</b>	2,76			2,76
<b>TSP</b> <sub>600s</sub>	<b>[m<sup>2</sup>]</b>	44,36			44,36
<b>LFS</b>		nein			
<b>Tropfen &lt; 10 s</b>		nein			
<b>Tropfen &gt; 10 s</b>		nein			
<b>Klasse</b>		B o.besser			
<b>Rauchklasse</b>		s1			
<b>Tropfklasse</b>		d0

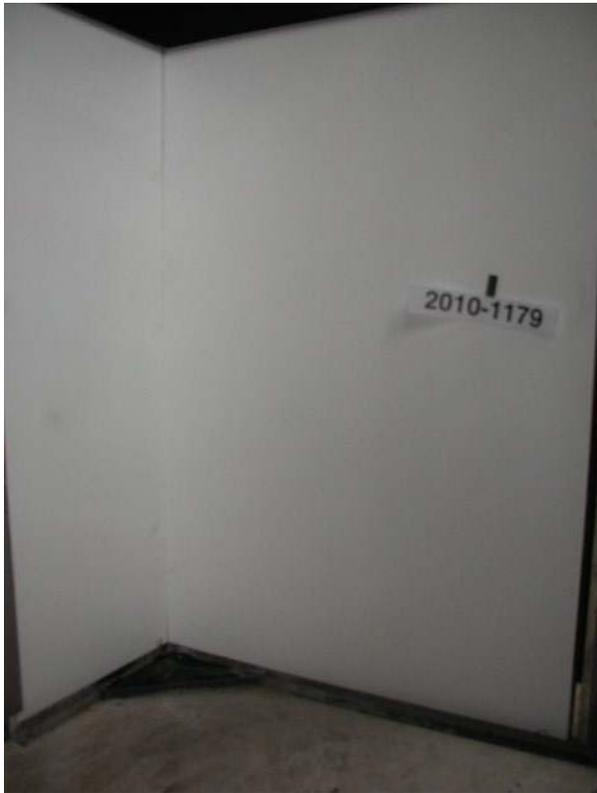
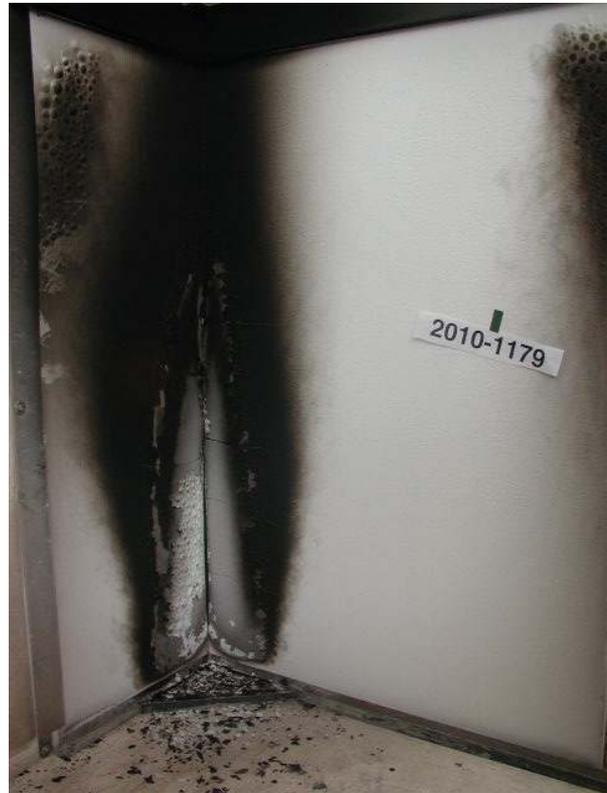
**2.1.3 Aussehen der Probe vor und nach dem Versuch:**

Beschichtung

Farbe:                   weiß

Untergrund:           Faserzementplatte 6 mm

Zur Prüfung zusätzlich mit Kalziumsilikatplatte 12 mm hinterlegt
